実物試験橋を用いた鋼道路橋の高耐久性と強靱化技術の研究

工学科社会基盤デザインコース・教授 下里 哲弘

実物試験橋の概要

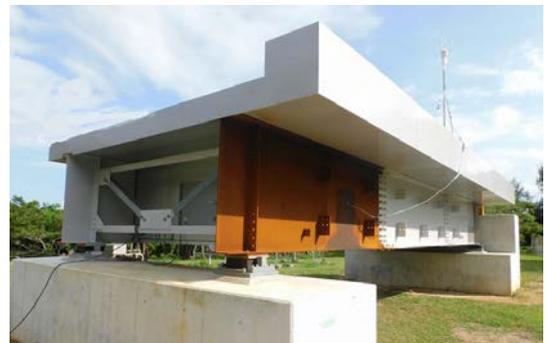
実物試験橋（工学部付属地域創生研究センター暴露場）

実物試験橋は、橋長 10.9m で総幅員が 4.6m の単純非合成 2 主桁桁橋で、琉球大学工学部付属地域創生研究センターの暴露場に建設した。写真-1 に実物試験橋の外観を示す。当該暴露場の月毎の温湿度は、冬季でも 15℃以上で鋼材の腐食反応が起こる気温を保持し、湿度も年間を通して 70%～90%であることから、鋼材表面には結露が生じやすく、厳しい濡れ環境下にある。暴露場の飛来塩分は最も多い月で 0.77mdd と非常に多く、年間を通して 0.2mdd 以上の厳しい塩害地域である。なお、全天日射量は 10～18MJ/m² で、夏場の紫外線量は 1.2MJ/m² 程度である。それに加え、沖縄県では年間に多数の大型台風が接近する台風常襲地域である。よって、実物試験橋の架橋地点は防食とメンテナンス技術の開発研究に最適な環境にある。

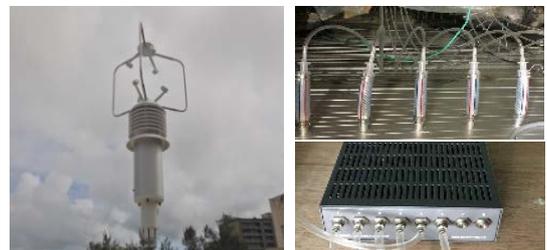
3次元超音波風向風速計

風圧計測装置

- ①鋼橋 SDGs のための 多機能防食デッキの耐風検証
- ②新防食構造（ステンレス鋼と炭素鋼のハイブリッド）
- ③長期耐久性を有する 高力ボルトの防食技術
- ④構造部位別の合理的な 塗装技術
- ⑤耐震上重要な 支承部の防錆技術
- ⑥桁端部における実践且つ効果的な 補修・補強技術
- ⑦床版及び壁高欄 コンクリートの強靱化

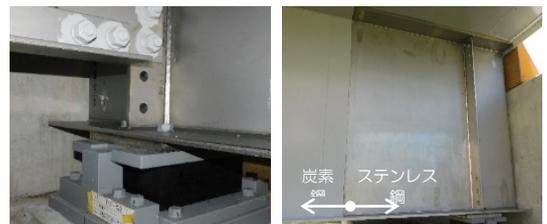
ステンレス鋼と炭素鋼のハイブリッド構造
