実物試験橋を用いた鋼橋のSDGsに関する研究 ～塩害と台風に強い橋の開発～

工学部社会基盤デザインコース・教授 下里 哲弘

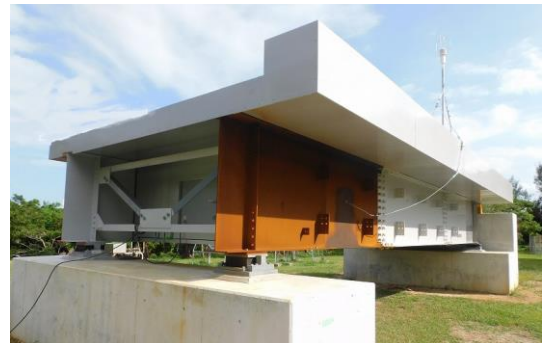
実物試験橋は、橋長10mで総幅員が5mの鋼桁橋で、琉球大学工学部附属地域創生研究センターの暴露場に建設した。写真-1に実物試験橋の外観を示す。当該暴露場の月毎の温湿度は、冬季でも15℃以上で鋼材の腐食反応が起こる気温を保持し、湿度も年間を通して70%～90%であることから、鋼材表面には結露が生じやすく、厳しい濡れ環境下にある。暴露場の飛来塩分は最も多い月で0.77mddと非常に多く、年間を通して0.2mdd以上の厳しい塩害地域である。なお、全天日射量は10～18MJ/m²で、夏場の紫外線量は1.2MJ/m²程度である。それに加え、沖縄では年間に多数の大型台風が接近する台風常襲地域である。よって、実物試験橋の架橋地点は防食とメンテナンス技術の開発研究に最適環境である。

実物試験橋（工学部附属地域創生研究センター暴露場）
