# 沖縄県伝統木造住宅の有する振動特性について

琉球大学 工学部 工学科 建築学コース・助教 尾身 頌吾

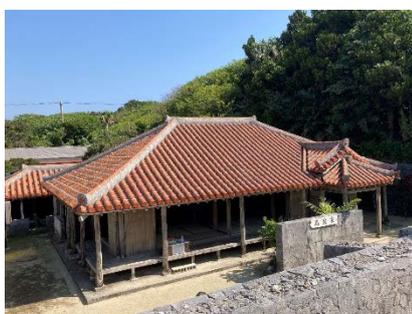
図1. 伝統木造住宅の外観

本研究では、建物の固有振動数と剛性の間に相関関係があることを活用し、図1のような文化財に指定される沖縄県の伝統的な構造形式を持つ木造住宅が有する振動特性の把握および、現状の確認を目的としています。これまで、離島を含む沖縄県の伝統木造住宅12棟を対象に、非破壊で行うことができる常時微動測定を用いた現地調査を行いました。測定の様子を図2に示します。
