# 橋と道路照明柱を襲う台風の強風－風外力の実態を捉える計測技術－

琉球大学 工学部 工学科 社会基盤デザインコース・助教 大城 雄希

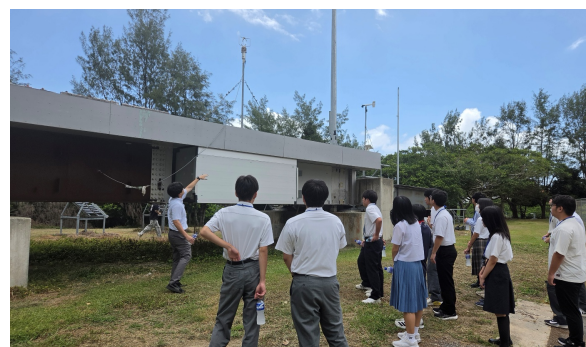
図1. 琉球大学構内の実物大試験橋と道路照明柱

沖縄の橋梁や道路照明柱は、台風による強風と飛来塩分に日常的にさらされている。安全な維持管理には、風の強さだけでなく、風が構造物に与える力と、それによって生じる揺れを同じ時刻で捉える必要がある。琉球大学では、学内の実物大試験橋と高さ10mの道路照明柱を活用し、風向風速、風圧、ひずみ、加速度などを計測している（図1）。

道路照明柱では、風による繰返し振動が基部の疲労損傷につながることもある。公開済みの研究では、実際の道路橋照明柱で加速度と応力を計測し、渦励振による二次モードの振動を確認した。さらに、加速度応答から基部応力と疲労損傷度を推定し、応力計測による値と同程度となる可能性を示している[1]。また、実物大試験橋の桁間には、塩分を含む風の侵入を抑え、点検用の足場としても機能する多機能防食デッキを設置している。デッキには、風によって上から押される力だけでなく、風の流れに伴って下方へ引かれる力も作用する。このような複雑な作用を捉えるため、複数の風圧センサを用いた連続計測を行っている。
